江西东方昊为科技股份有限公司 “7·8”一般高处坠落生产安全事故 调查报告

许昌市建安区人民政府
“7·8”一般高处坠落生产安全事故调查组
2025年9月1日

2025年7月8日，江西东方昊为科技股份有限公司在建安区环保装备产业园二期一号厂房发生一起一般高处坠落生产安全事故，造成一人死亡，直接经济损失170万元。

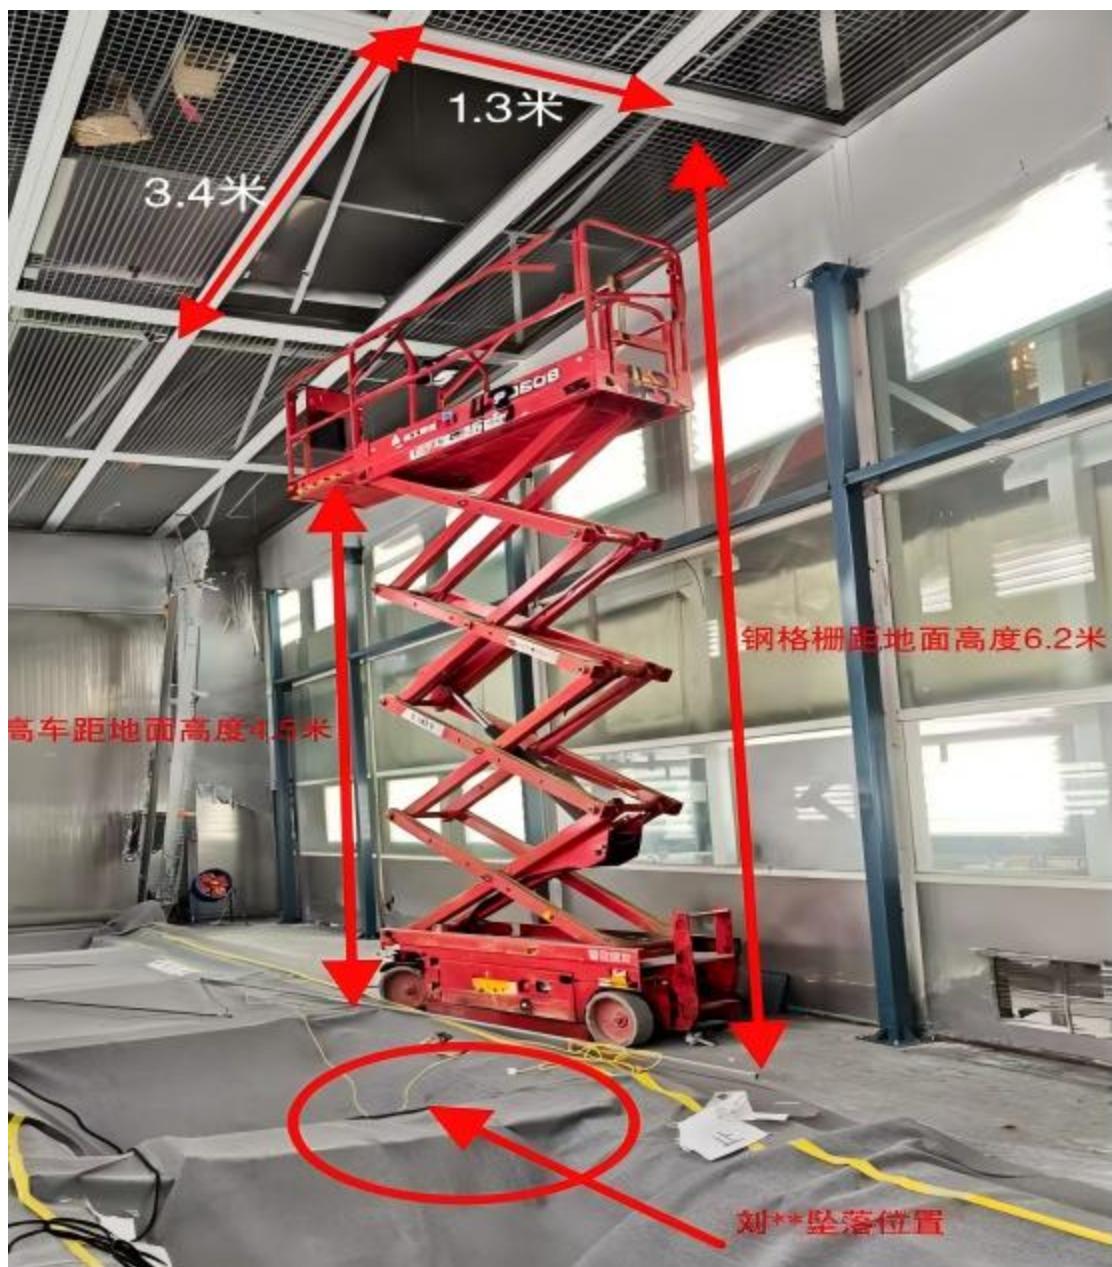
事发现场位于建安区环保装备产业园二期一号厂房。事发位置在该车间距地面 6.2 米钢格栅上，钢格栅孔洞长 3.4 米，宽 1.3 米，下方停放有一辆登高作业车，登高作业车作业台距离地面高度 4.5 米。事故现场图片如下。

15时56分，刘**从钢格栅洞口坠落至地面，从监控视频上看当时刘**未佩戴安全带及安全帽。

刘**安全意识淡薄，江西昊为施工现场负责人和安全管理人员，未认真履行安全管理职责，造成施工现场安全监管真空，缺乏自我保护意识和自我保护能力，擅自脱掉所佩戴的安全带、安全帽。在施工现场存在重大安全隐患的情况下，盲目工作，且在不具备特种作业资质的情况下进行登高特种作业^[1]，严重违规操作，导致自身坠落死亡，是事故发生的

江西昊为安全生产主体责任落实不到位。未在有较大危险因素的生产经营场所和有关设施、设备上，设置明显的安全警示标志^[1]；未配备符合要求的专职安全生产管理人员^[2]。

[1] 《建筑施工高处作业安全技术规范》JGJ80-2016 4.2.1：“洞口作业时，应采取防坠落措施，并应符合下列规定 3 当非竖向洞口短边边长为 500mm~1500mm 时，应采用盖板覆盖或防护栏杆等措施，并应固定牢固”

要严格落实企业安全生产主体责任，健全完善安全风险分级管控和隐患排查治理双重预防机制；加大安全投入，建立健全安全生产责任制，严格落实各项安全生产规章制度和岗位安全操作规程，建立安全生产标准化管理体系，切实履行安全生产管理机构职责，配齐专业技术人员和特种作业人员；严格危险性较大的工程专项施工方案的编制、审批、审查及论证程序，加强过程监管，确保专项方案严格落实；加强对员工的安全生产教育培训，严格落实岗前三级安全培训教育、考核和每年安全生产再培训；全面开展企业安全管理、人员配备等隐患排查，组织员工开展生产安全事故应急救援演练，切实提升安全生产管理水平，坚决杜绝类似事故再次发生。
